一般国道191号の法面崩壊に伴う通行止めについて

1 主旨

安芸太田町津浪^{つなみ}の一般国道191号で、法面崩壊が発生したため、6月6日（水）20時から通行止めを行っている。

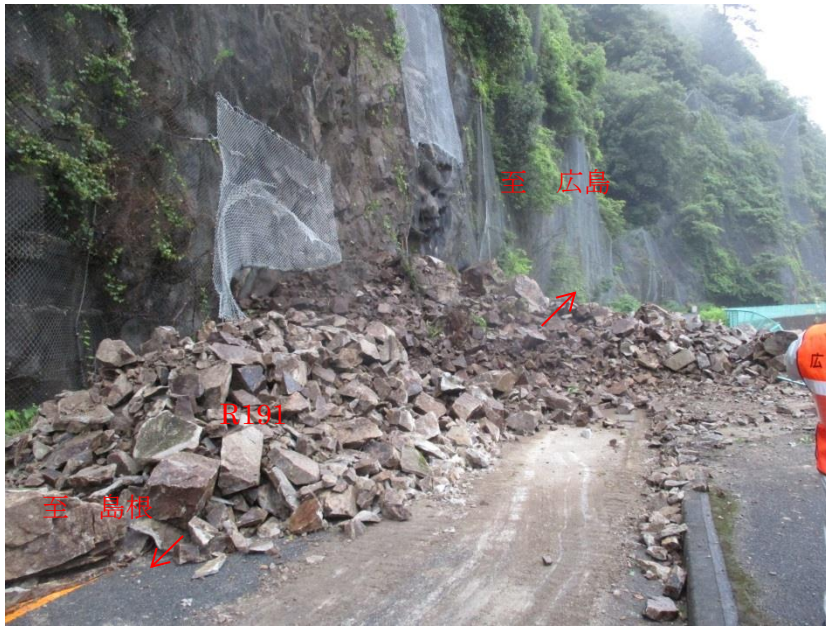
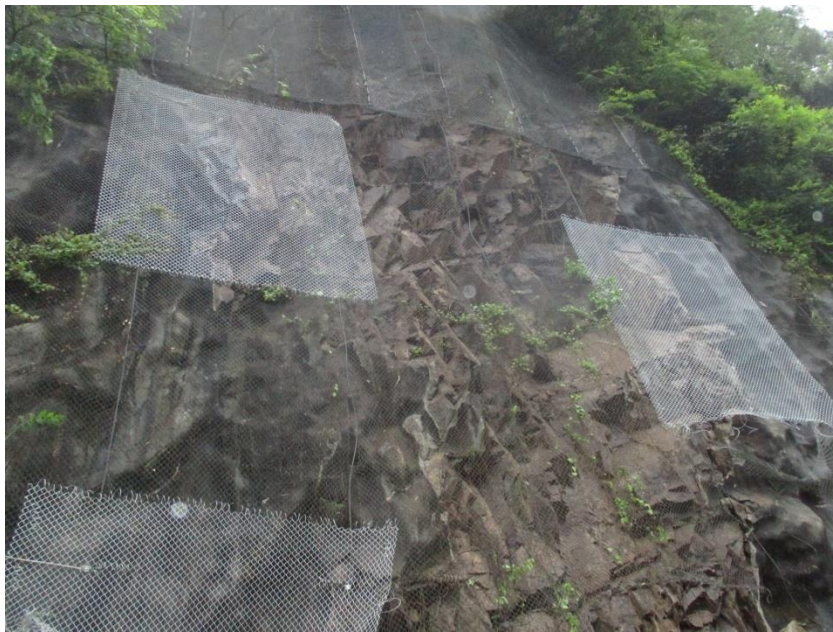
5 状況写真及び迂回路

被災状況 : ・法面崩壊により、崩土及び落石が設置していたロックネットを突き破り、道路全幅を埋塞。

崩落状況 : 高さ:約20m, 延長:約10m

崩土量 : 約300m³ (推定)

7日7時頃から、崩土・落石撤去作業を開始するとともに、コンサルタントを含めた現地調査を実施予定。
また、原因究明のため、専門家（道路防災ドクター）への協力依頼を予定している。
